# Bilan Action Régionale « Centres de plongée » 2019 en Régions PACA et Corse

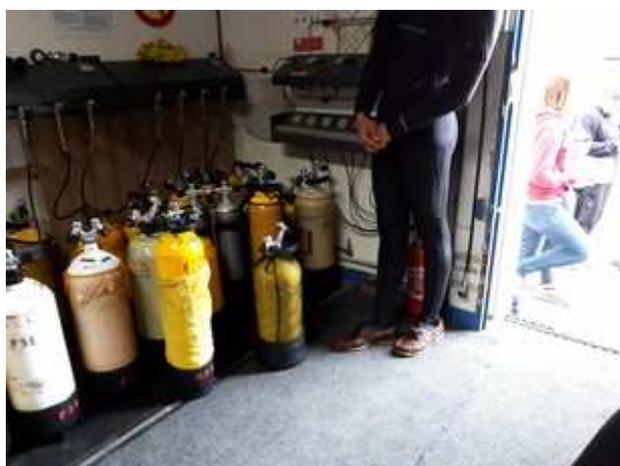
- ➔ **Zone de remplissage des bouteilles** : la liste du personnel apte à la conduite du système de compression n'est pas toujours formalisée ou à jour. Sur le plan de la « sécurité », la zone de remplissage n'est pas souvent matérialisée ou son emplacement n'est pas adaptée à une opération de gonflage des bouteilles en toute sécurité. Certains établissements effectuent cette opération dans la zone d'accueil de la clientèle. Il apparaît donc indispensable que des préconisations pourraient être mises en place (limiter l'accès lors du remplissage, pose systématique de câble anti-fouettement, et le cas échéant déplacer la zone de remplissage...).

**Fig 1. Zone de gonflage située dans le passage de la clientèle**

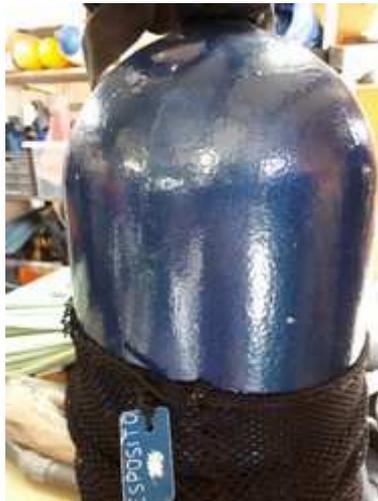
- Il a été constaté que les informations gravées sur les bouteilles devenaient avec le temps illisibles, en raison des opérations successives de sablage et de remise en peinture.

**Fig 2. Photo d'une bouteille (informations illisibles)**
